# CASE DE EXECUÇÃO

## TRATAMENTO DE INFILTRAÇÕES E RECUPERAÇÃO ESTRUTURAL

**CLIENTE:** Condomínio

**CIDADE:** Belo Horizonte/MG

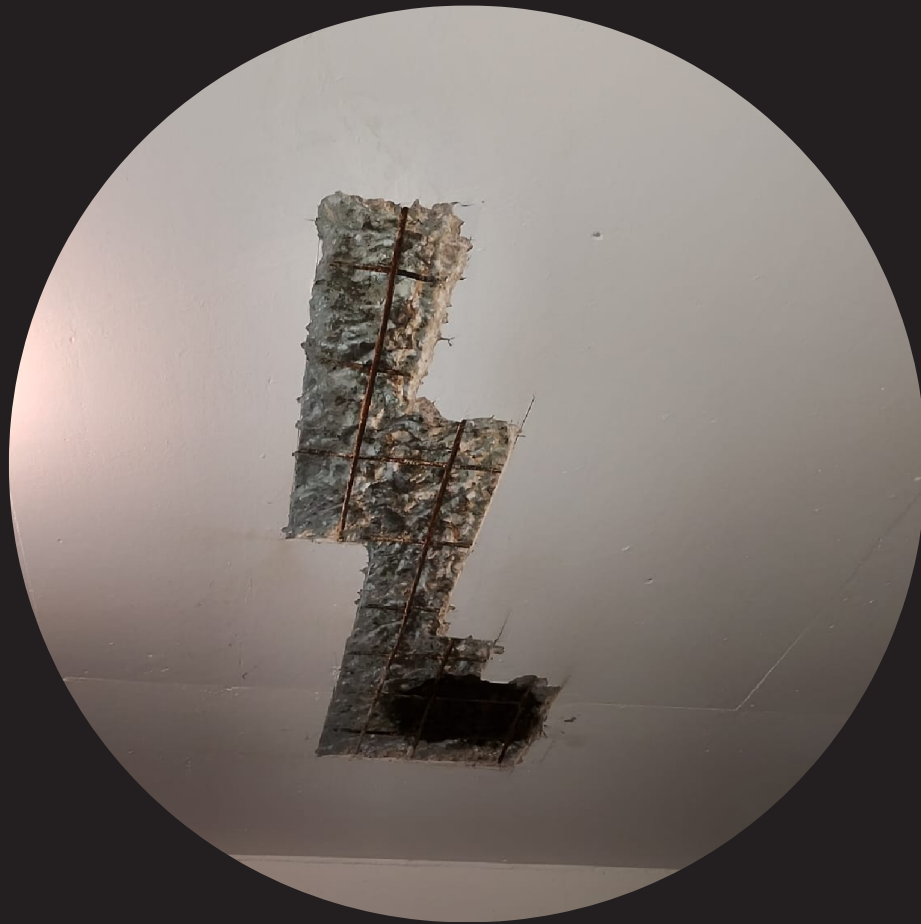
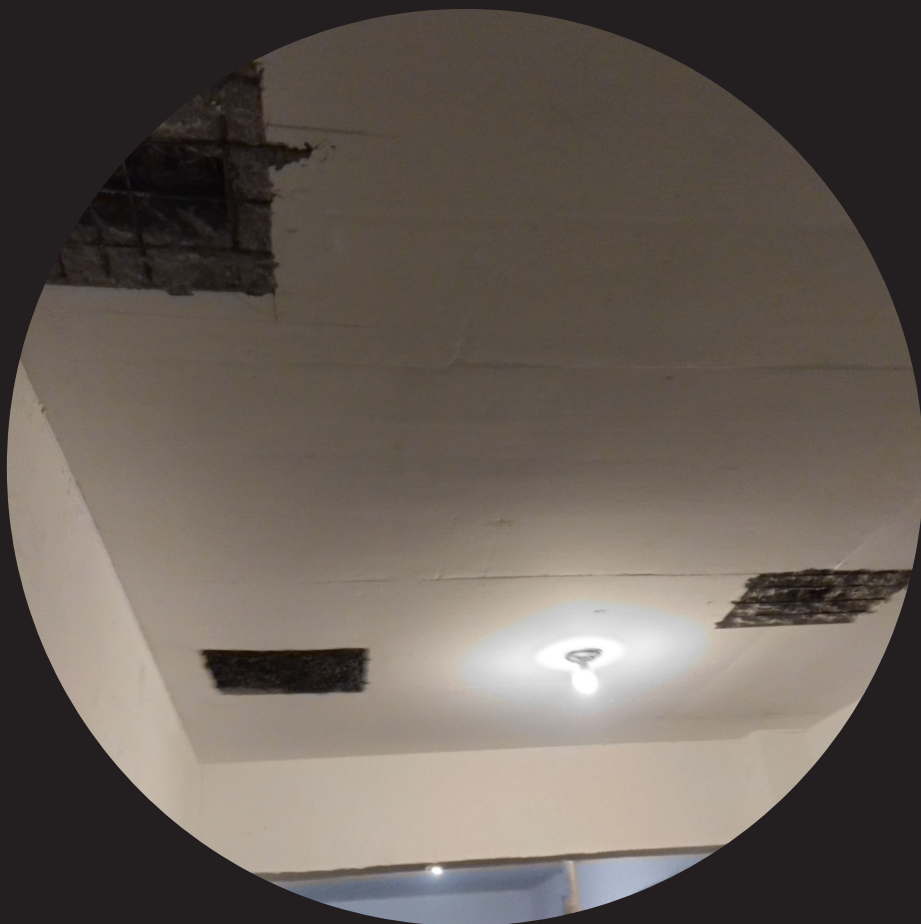
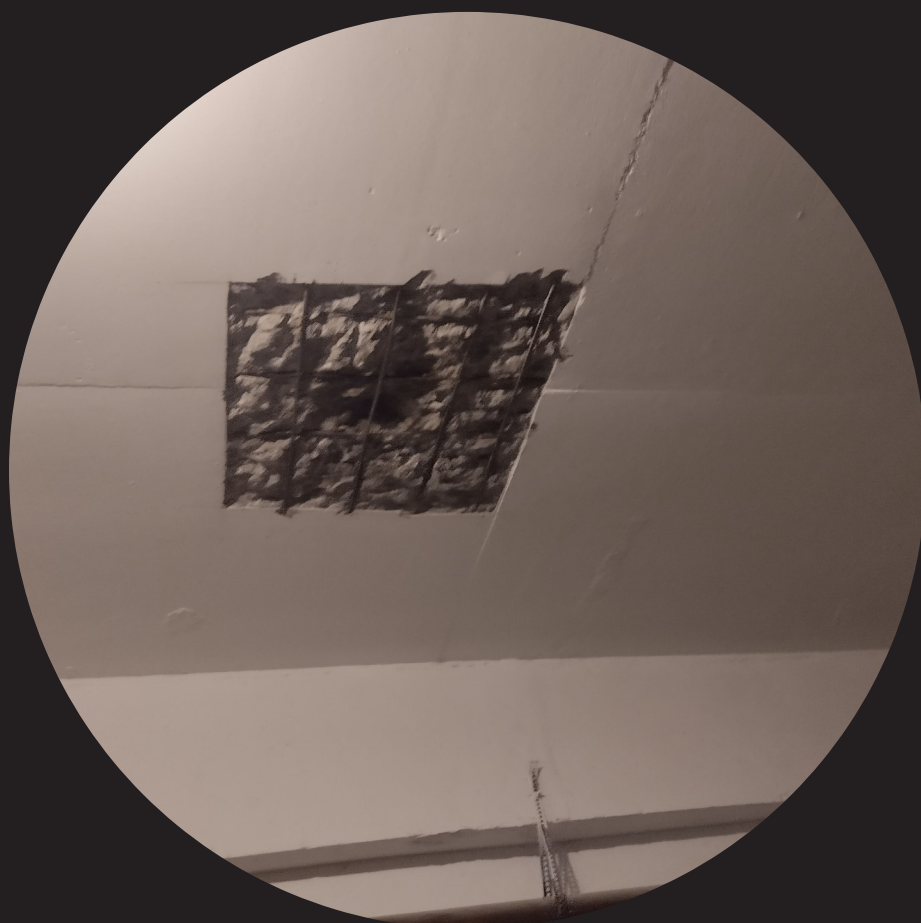
# Escarificação de Áreas com Patologias

Intervenção em pontos localizados nas proximidades de vagas de garagem selecionadas, incluindo o respectivo corredor de acesso. O processo envolveu a escarificação das áreas com patologias, tratamento das armaduras oxidadas e fechamento com argamassa polimérica estrutural e cristalizante para impermeabilização profunda do concreto.

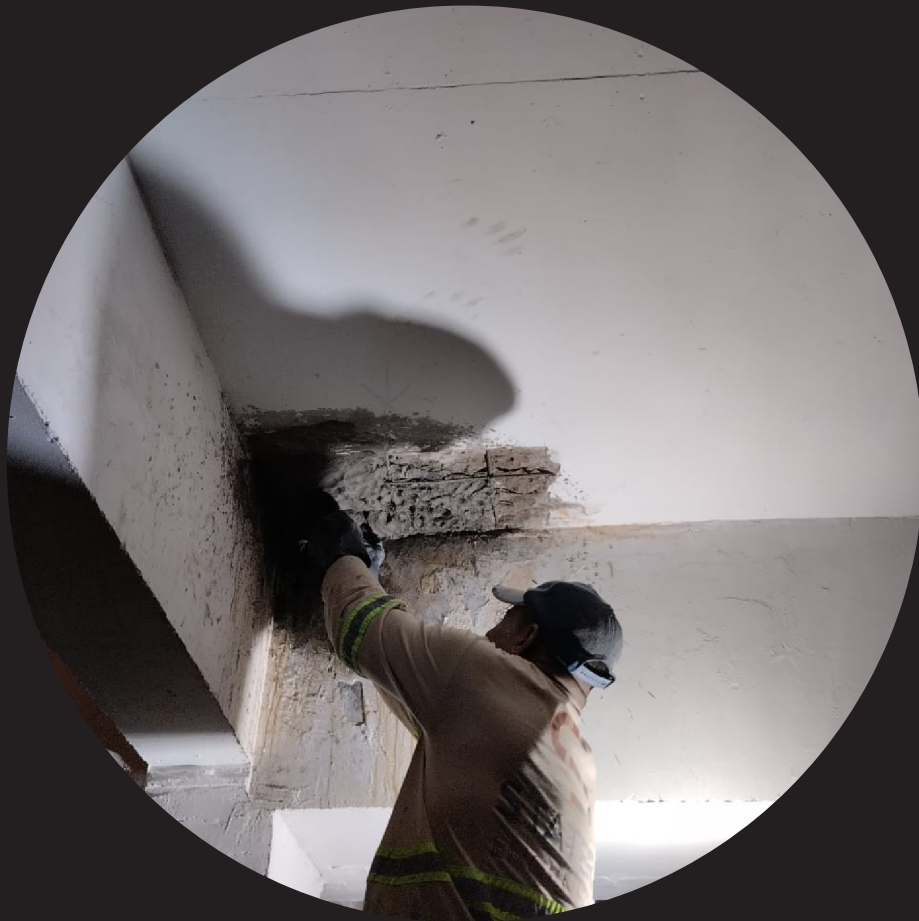
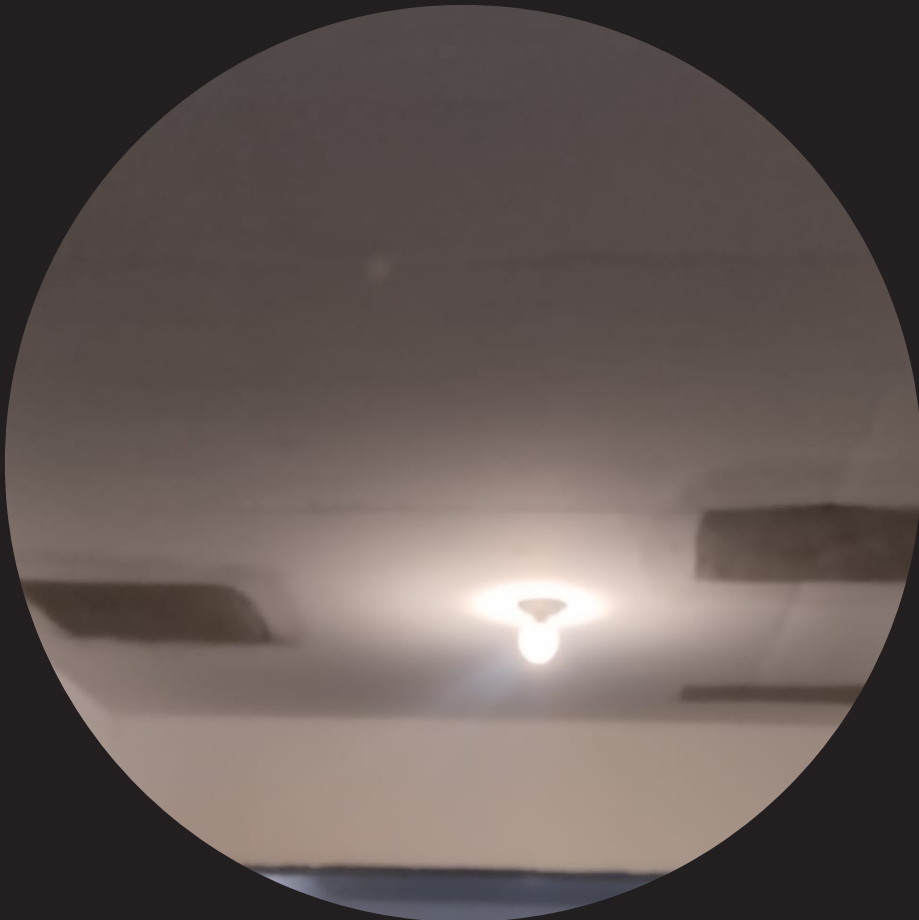
# Tratamento das Áreas com Aplicação de Argamassa Polimérica e Cristalizante para Impermeabilização do Concreto

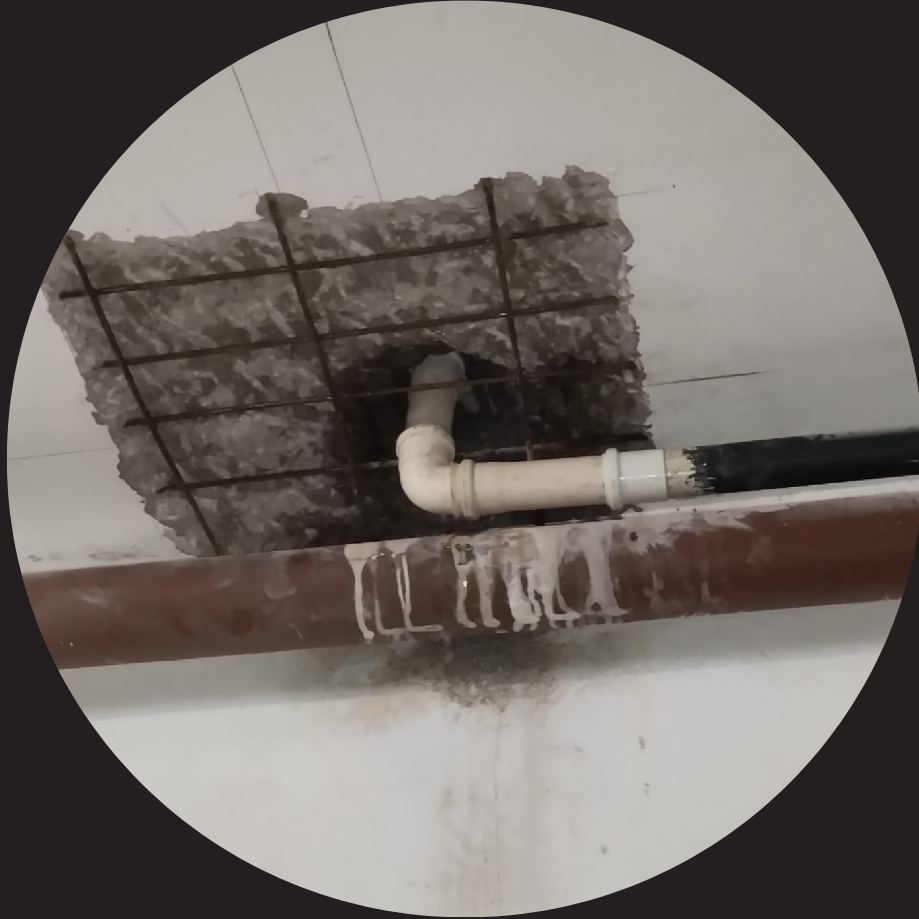
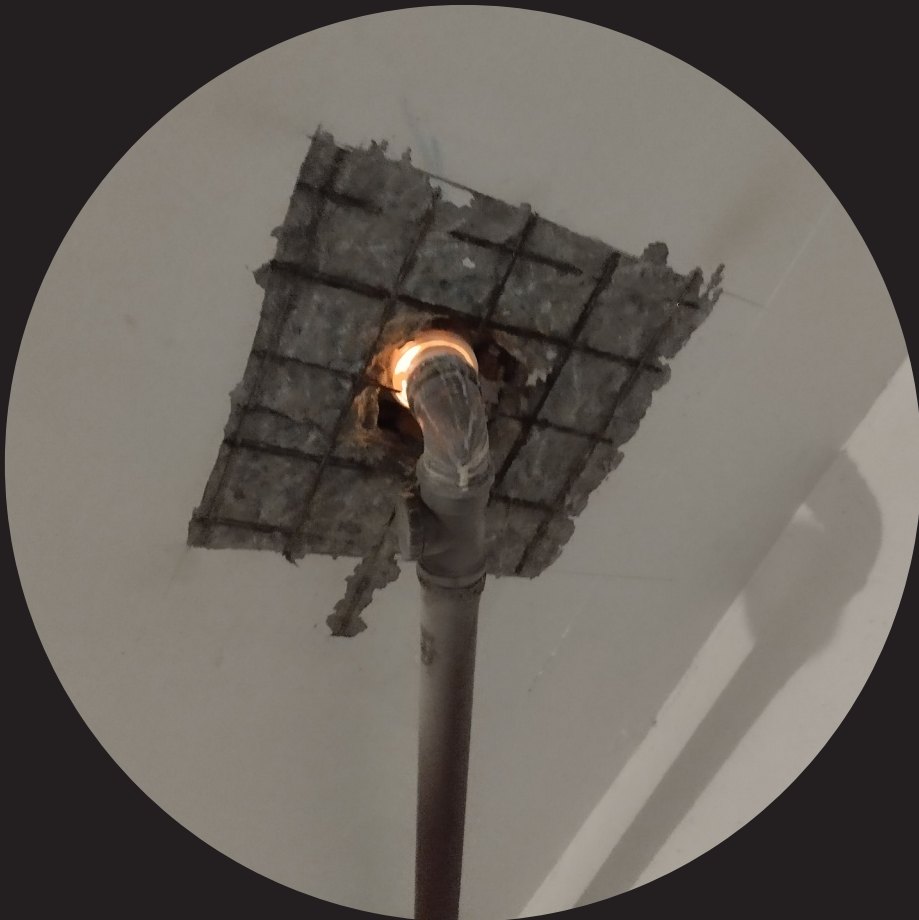
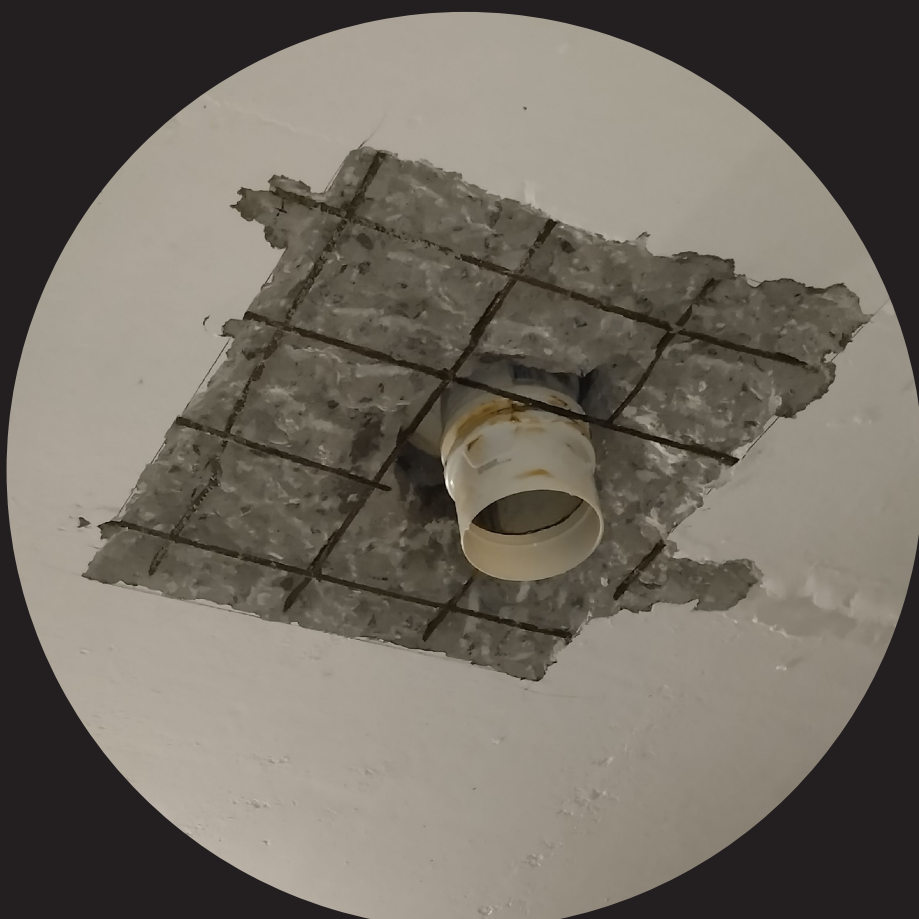
# Escarificação dos Ralos com Infiltrações para Tratamento

Escarificação, furação e instalação de 12 bicos metálicos para a injeção bicomponente de espuma e gel de poliuretano, visando a completa estanqueidade das áreas críticas.

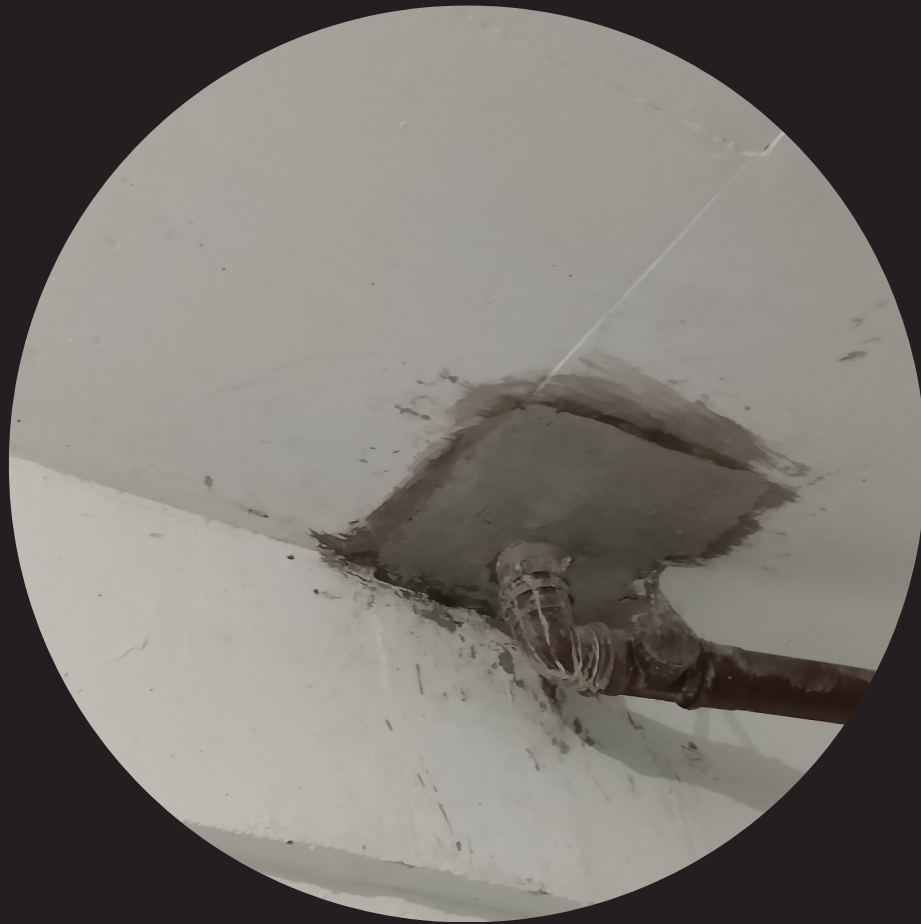
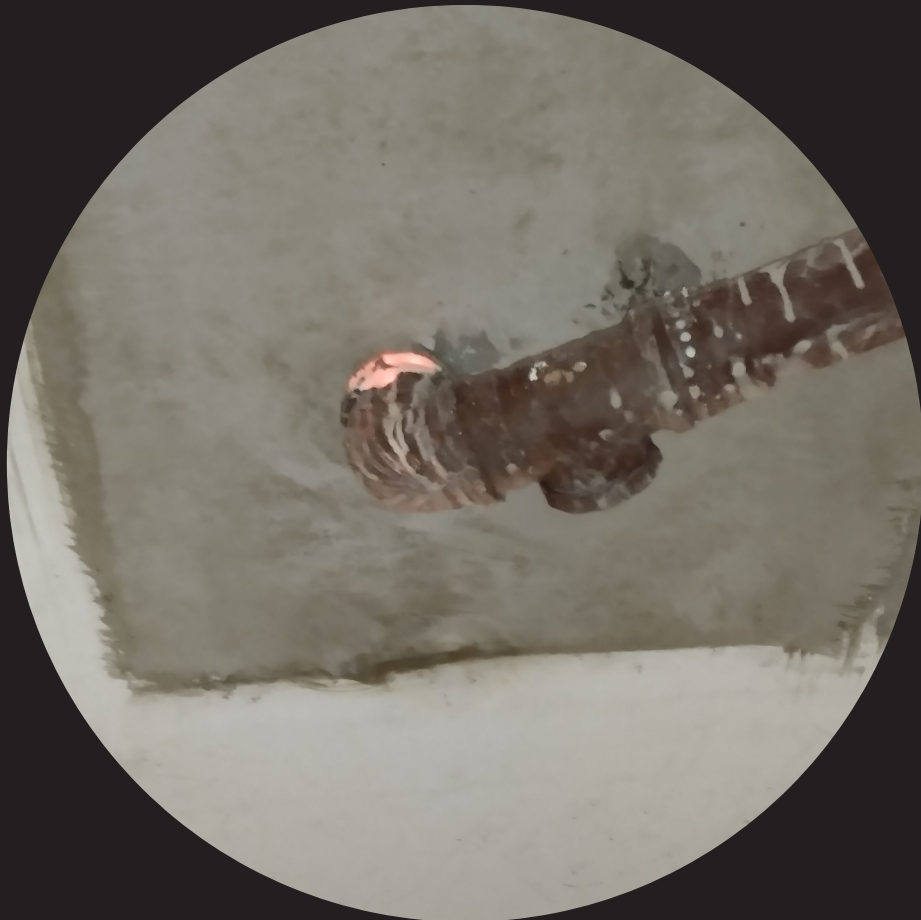
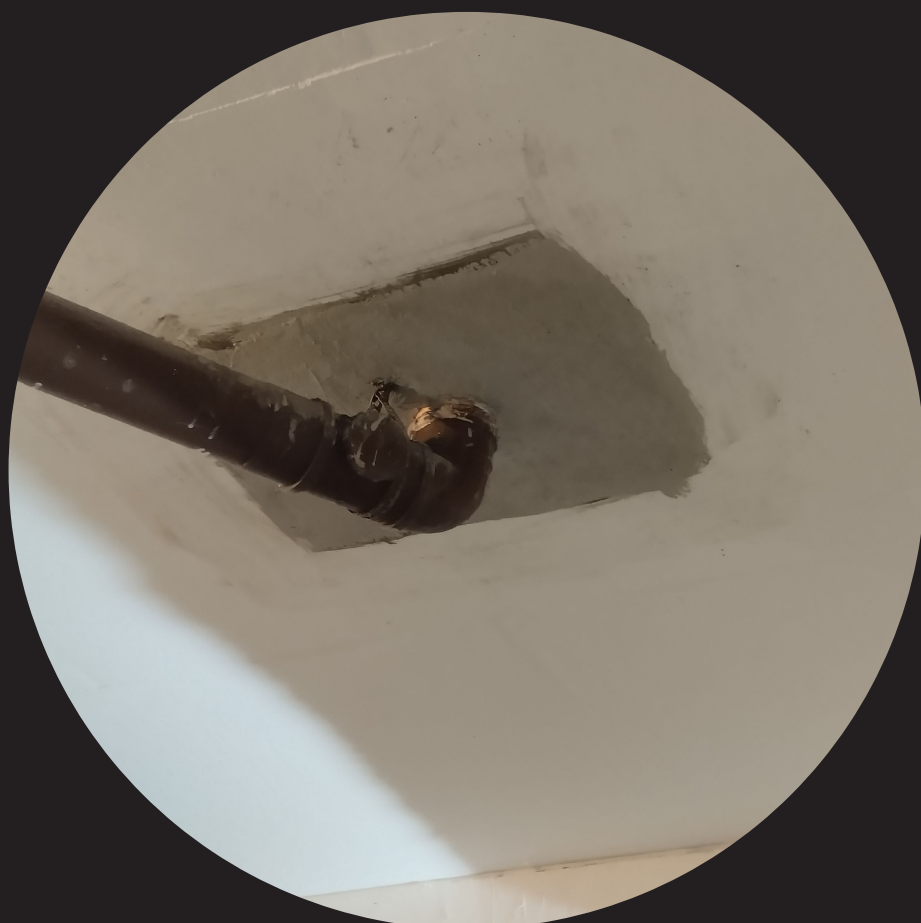
# Fechamento das Áreas com Argamassa Polimérica e Cristalizante para Impermeabilização do Concreto

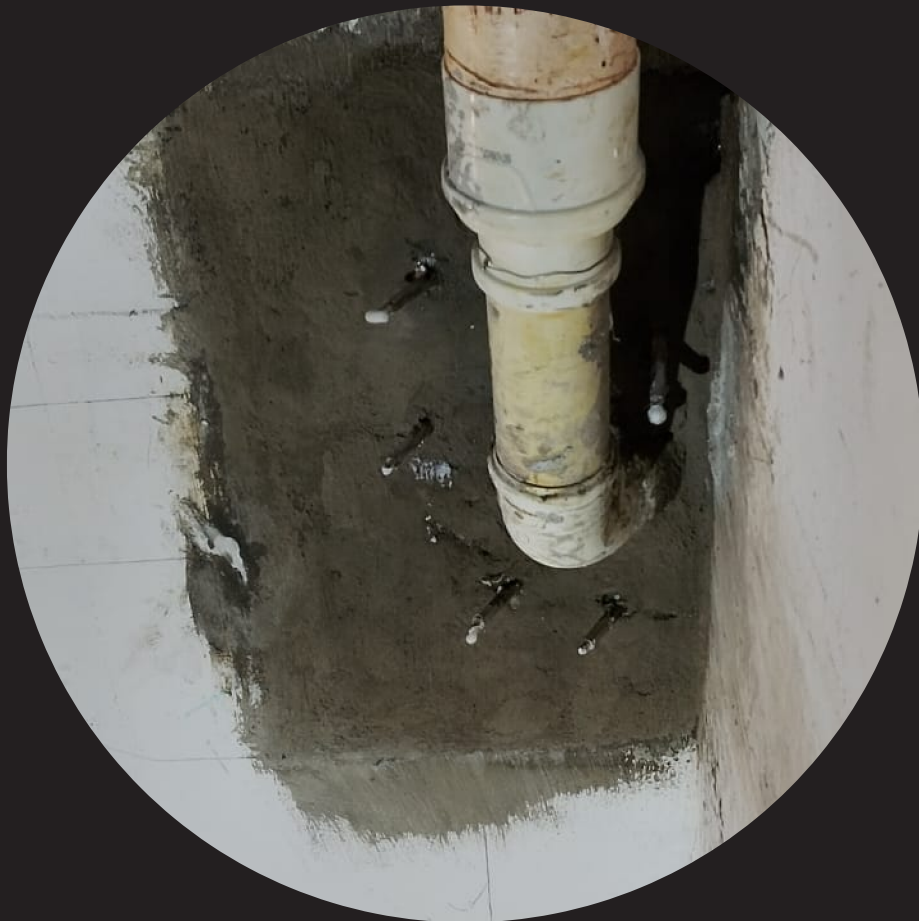
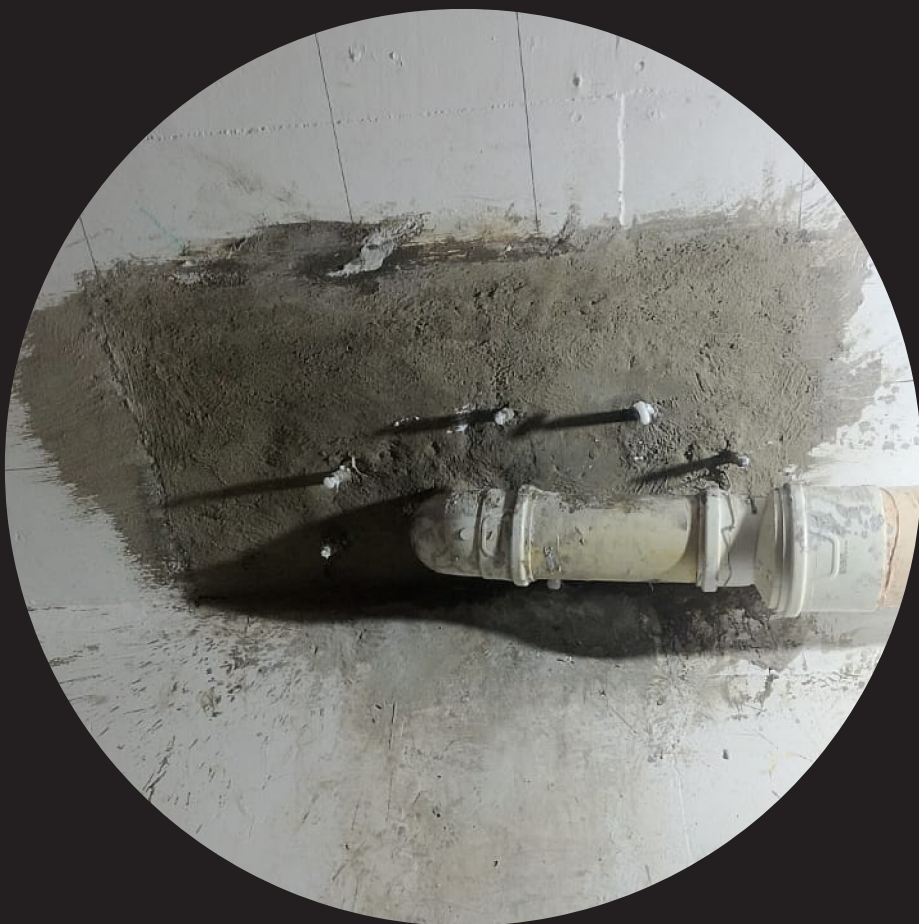
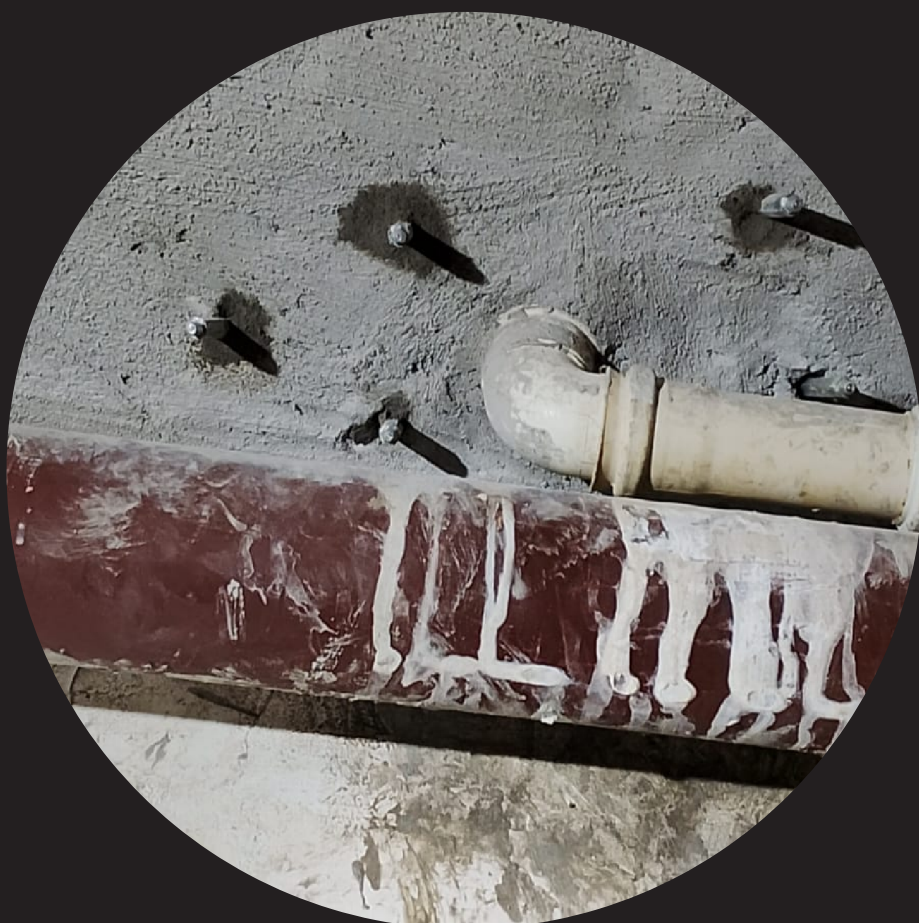
# Injeção de Gel e Espuma de Poliuretano
